TRIBUNALE DI TREVISO

Esecuzione Immobiliare n. 54/2022

LOTTO UNICO - Follina (TV), Via Molino n. 1

APPARTAMENTO

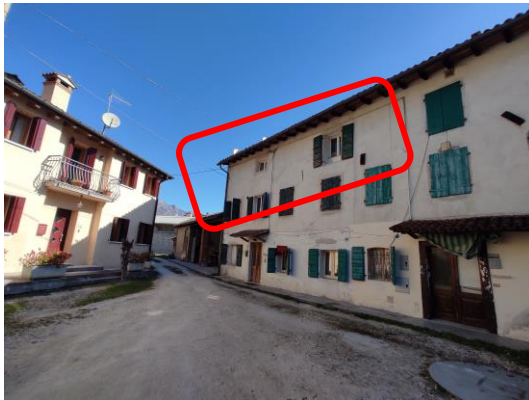
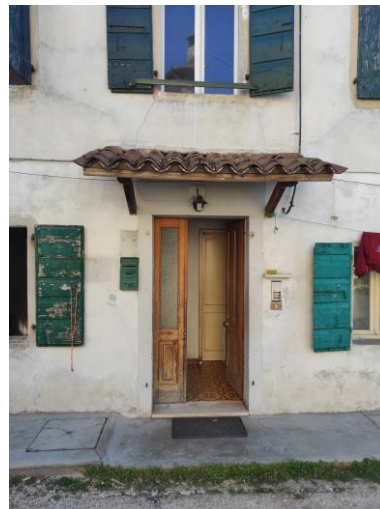
Prospetto OVEST sull'area scoperta (mn. 408)

Il fabbricato affaccia su un'ampia area (mn. 408) che di fatto funge da accesso e corte per tutti gli immobili che costituiscono il piccolo agglomerato, servito e raggiungibile solo tramite una strada bianca accessibile da Via A. Calcinoni.

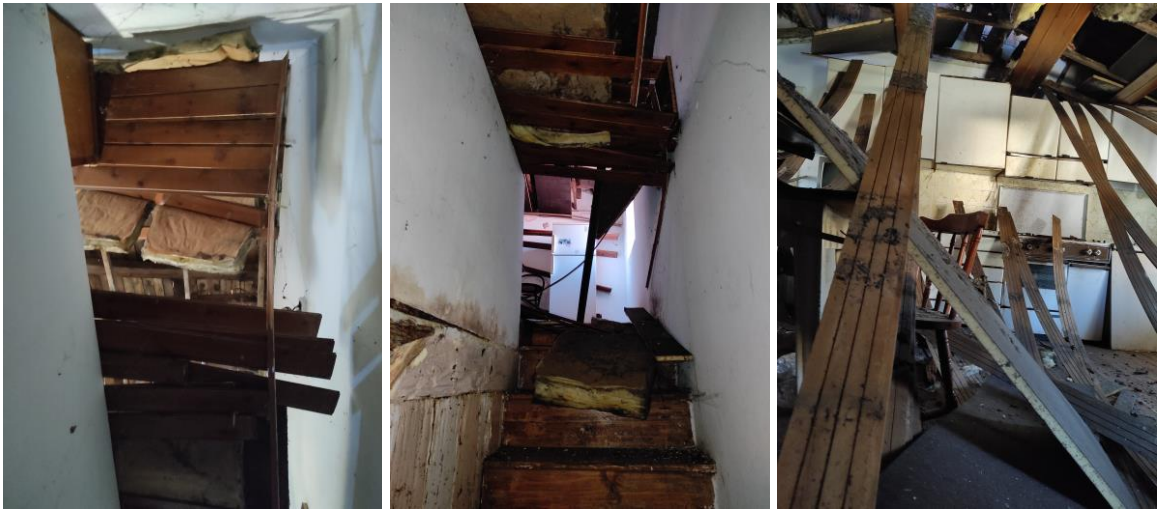
tavia, poiché parte della copertura era crollata anche sulla scala pertinenziale (come si evince dalle foto sotto riportate), ne risultava inibito l'uso.

Mn. 1380 sub. 5: scala interna e vista sulla zona giorno

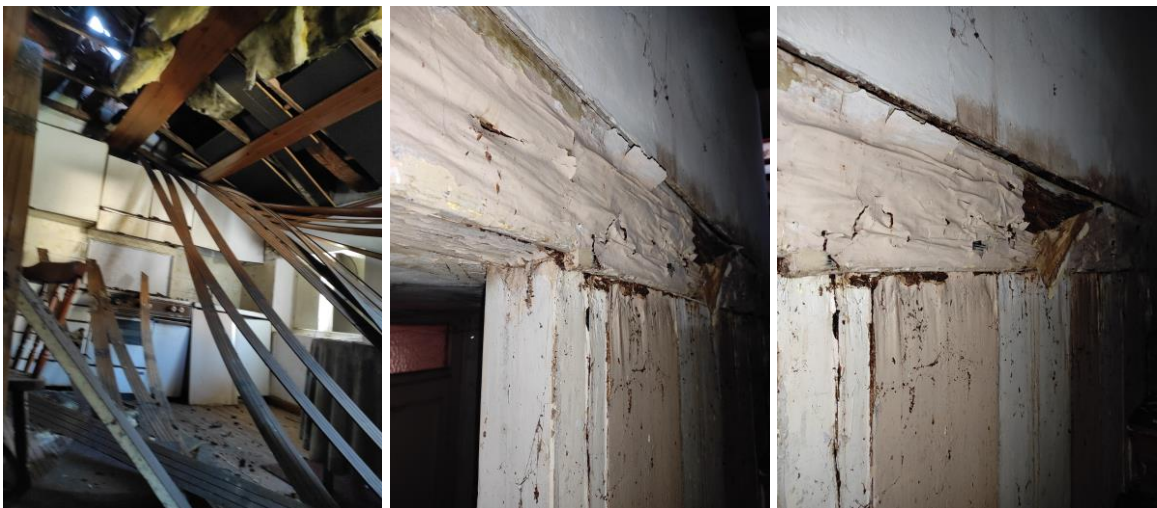
Mn. 1380 sub. 5: zona giorno e particolare travatura in legno del solaio 2[^] piano (zona scala)

Inoltre, anche a causa delle inevitabili infiltrazioni riconducibili al danno della copertura, nell'unità del piano primo collocata al di sotto dell'unità pignorata (proprietà di terzi, aperta e anch'essa in stato di abbandono) si è potuto accertare un grave imbibimento e ammaloramento del solaio in legno interpiano (tra 1[^] e 2[^] piano) che in parte risultava crollato; tale stato confermava l'impossibilità di accedere in sicurezza al bene pignorato.

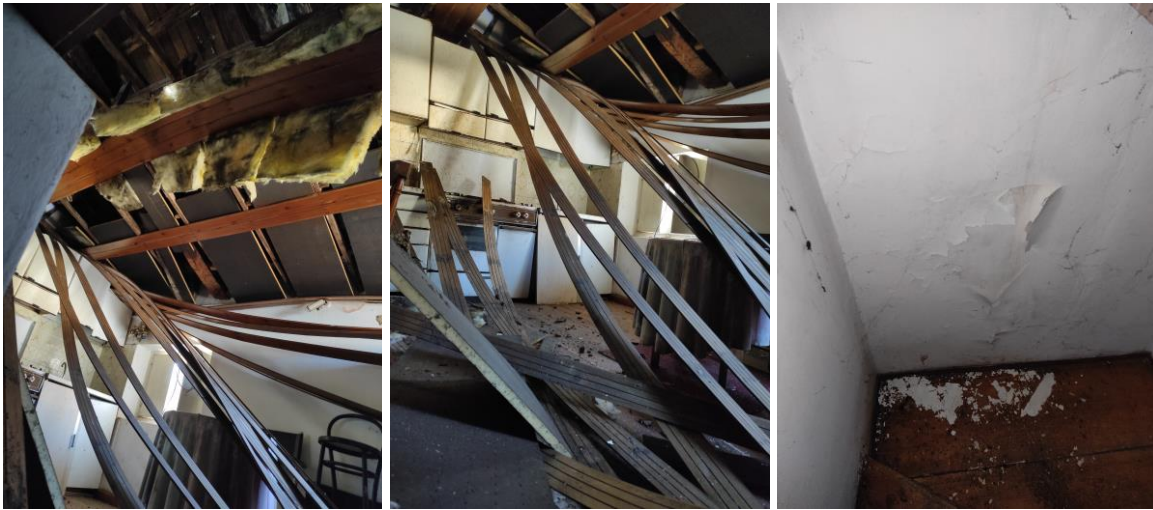
presumibilmente intonacate e tinteggiate (così si rilevano, infatti, nel vano scale, dove vi è inoltre presenza di sfaldamento).

Copertura - pavimentazione Cucina - pareti vano scale

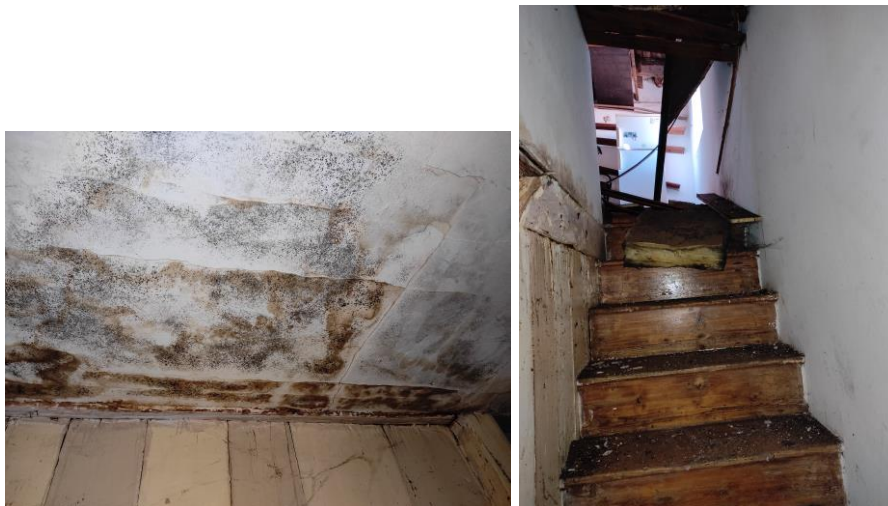
Ingresso unità (particolare intradosso solaio) e scala in legno

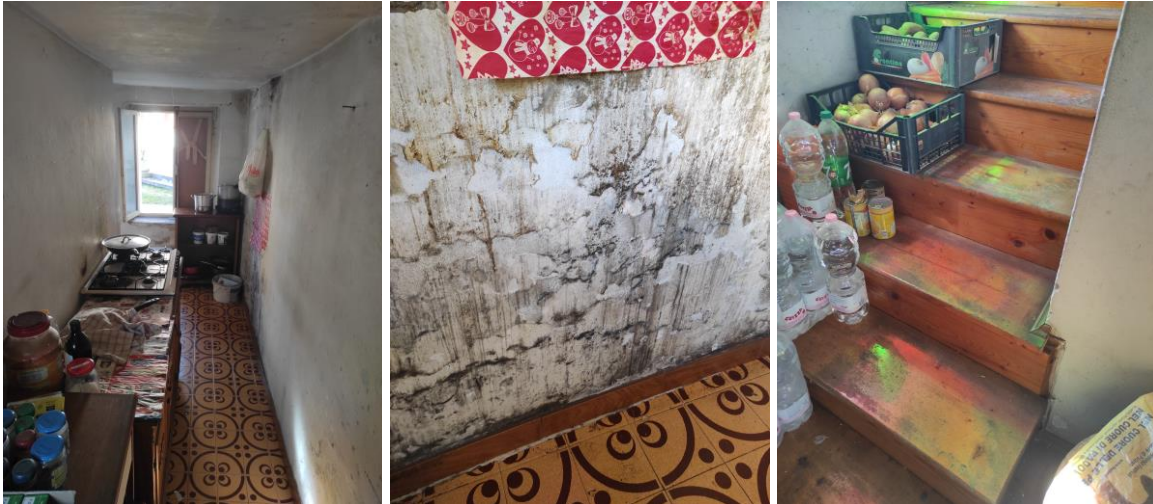
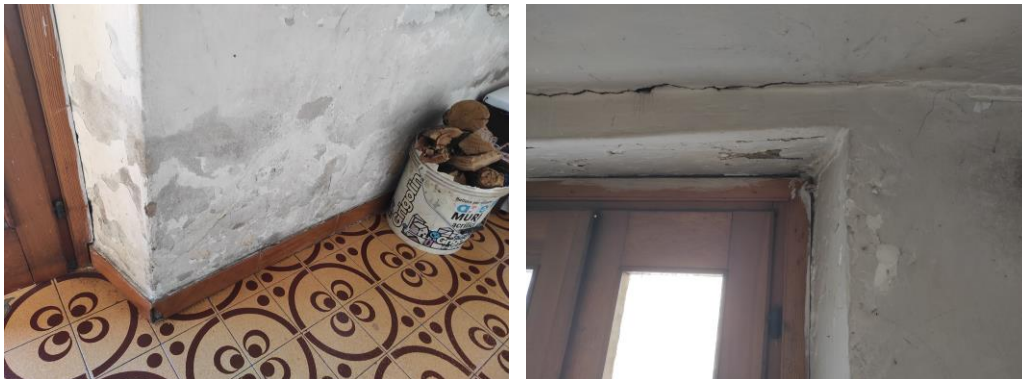
La scala comune è in legno (sia alzate che pedate) mentre il pavimento è rivestito con piastrelle (sia al piano terra che nel disimpegno al piano primo); le pareti sono intonacate e tinteggiate, gravemente ammalorate per la presenza di ampie fessurazioni e infiltrazioni con presenza di muffa e sfaldamento superficiale.

Particolari dell'ingresso comune

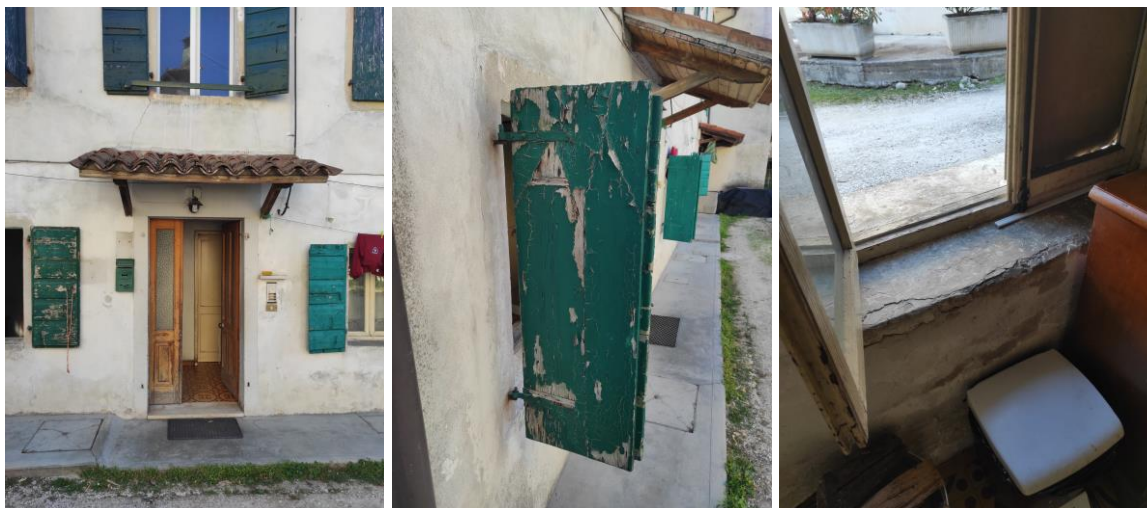
La porta di ingresso è in legno con inserti in vetro, ed è protetta da una piccola tettoia a sbalzo rivestita con coppi; sul fronte principale è presente una finestra, priva di piana/davanzale, con telaio in legno, vetro semplice (laddove presente) e balconi in legno verniciato; sul prospetto verso il torrente Follina è presente un foro privo di serramento ma protetto da una grata in ferro.

Tutti i serramenti si trovano in pessimo stato conservativo.

Prospetto principale

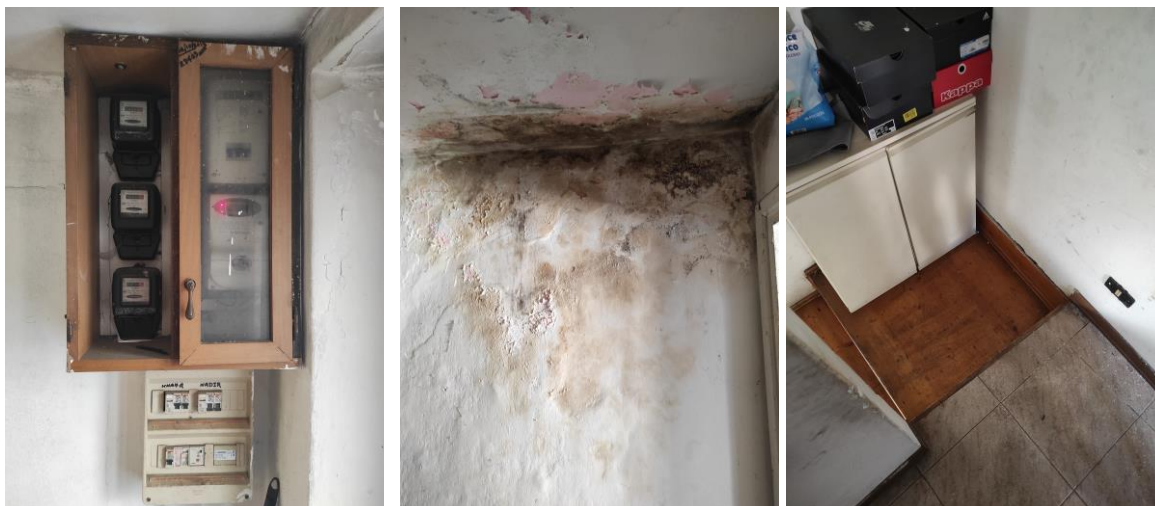
Nell'ingresso al piano terra sono presenti vecchi contatori dell'energia elettrica (presumibilmente inattivi) e due contatori di nuova generazione; non è stato tuttavia possibile accertarne il funzionamento né la pertinenza o meno degli stessi agli spazi comuni o al bene pignorato.

Contatori su Ingresso comune - Disimpegno comune (piano primo)

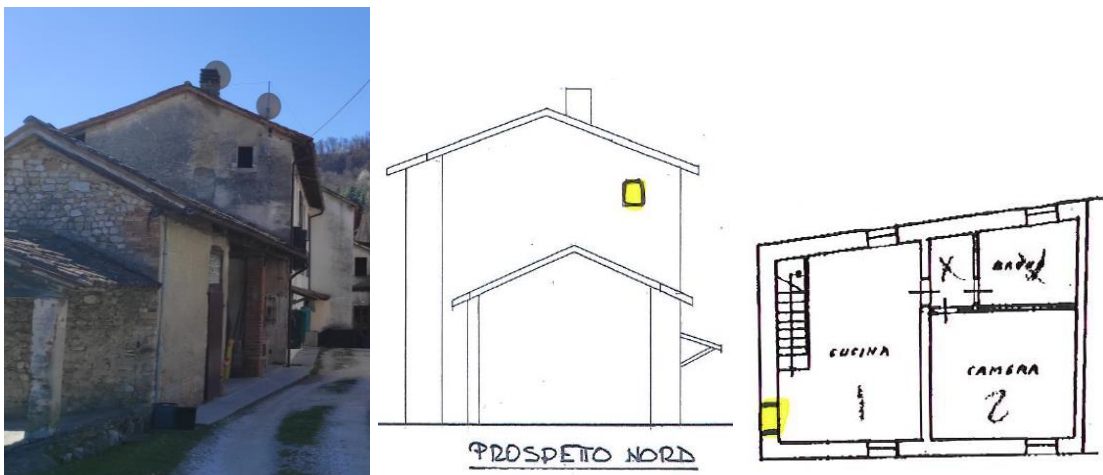
È stato tuttavia possibile rilevare, sul prospetto nord dell'unità, una forometria priva di serramento (per quanto rilevabile) che non risulta segnalata (e quindi autorizzata) né sulla Tav. 2 del Condono Edilizio n.1/1985 né sulla planimetria catastale.

Stato di fatto - stato autorizzato (Cond. Ed. 1/1985) - planimetria catastale

Trattasi di una difformità che potrà essere regolarizzata previo **ripristino dello stato dei luoghi** (tamponamento del foro) oppure previa presentazione di una **pratica edilizia in sanatoria** e la corresponsione della relativa sanzione amministrativa che potrà essere determinata dall'Ufficio tecnico comunale al termine della necessaria istruttoria; in quest'ultimo caso, ai costi del procedimento amministrativo (sanzione, spese vive e di gestione della pratica) andranno aggiunte le competenze professionali del tecnico incaricato della predisposizio-
