Tribunale Ordinario di Padova

Fallimento n. 88.2021

relazione di stima

Beni immobili nel comune di Meduna di Livenza |TV|

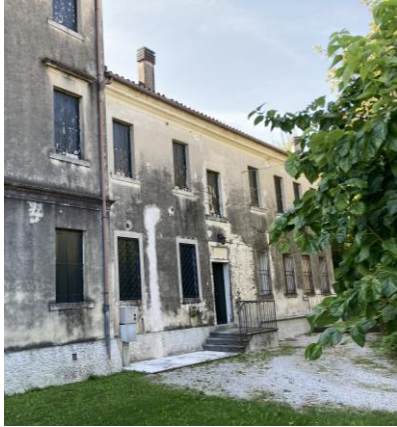
Corpo di fabbrica collocato in aderenza al fianco ovest della Villa, ha destinazione residenziale ed è disposto su due piani fuori terra, i prospetti sono intonacati e tinteggiati di colore bianco, la copertura a falde inclinate ha manto in laterizio.

Prospetto Nord

Prospetto Sud

Il corpo di fabbrica è collegato alla villa ed è dotato di due accessi sul prospetto sud ed uno sul prospetto nord, il piano terra è composto dall'ingresso con la scala dal quale si accede da una parte ad uno studio, un bagno disimpegno ed una stanza – deposito, e dall'altra alla cucina, una stanza e due disimpegni; secondo il progetto il primo piano doveva essere diviso in due appartamenti indipendenti ma comunque comunicanti con il resto della residenza: il primo, previsto nella parte ovest del corpo di fabbrica, non è stato realizzato ed i locali si presentano ancora da ristrutturare e privi di partizioni interne, il secondo, collocato nella parte adiacente alla villa, è stato realizzato ed è composto da soggiorno, angolo cottura separato, bagno e camera con guardaroba e bagno privato.

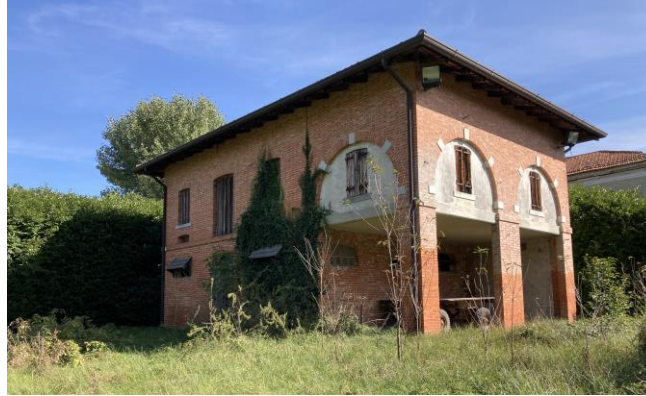
Prospetto Sud - Ovest

Edificio collocato in posizione staccata rispetto al complesso principale, è disposto su due piani fuori terra, ha prospetti in mattoni faccia vista in parte porticato, la copertura a padiglione ha manto in laterizio.

L'immobile è un edificio rurale, accatastato come area rurale e **sprovvisto di planimetria catastale, la ricerca presso l'archivio comunale non ha reperito alcun elaborato grafico progettuale**; durante il sopralluogo sono state rilevate le misura in pianta, che sono pari a circa 13,00 ml x 8,25 ml.
