**Tribunale Ordinario di Treviso**  
**Liquidazione giudiziale n. 34 – 1/2022**  
della società  
**BBC s.n.c. di Cecchinato Raffaele & C.**  
con sede in via Zanibelli n. 15, Castelfranco Veneto (TV)

**PERIZIA DI STIMA**  
**relativa a**  
**BENI IMMOBILI**

**Perito Stimatore: ing. Martino Scaramel**

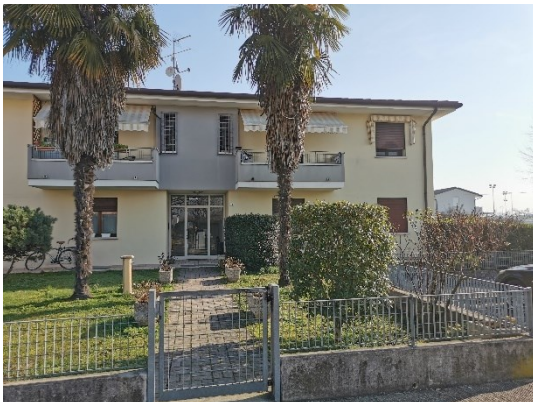
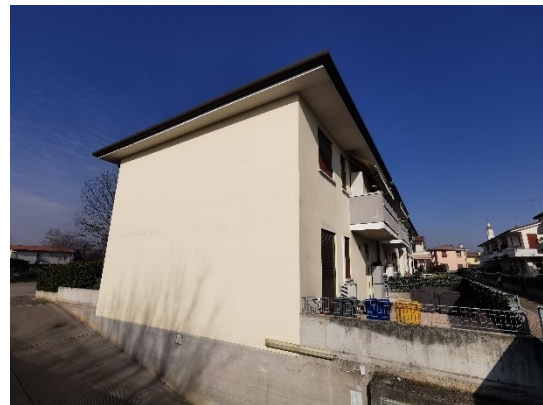
*Fig n. 2 e n. 3 - Rappresentazione della tipologia di fabbricato in cui è collocata l'unità abitativa.*

Nel complesso il fabbricato, riconducibile come epoca di costruzione alla metà degli anni '90 del secolo scorso, è sviluppato su tre livelli di piano (compreso il piano interrato) ed è dotato esternamente di uno scoperto esterno ad uso condominiale dove si trovano la rampa di accesso al piano interrato (sub. 2, in corrispondenza del fronte sud), il vialetto di accesso e il giardino condominiale (sub. 1).

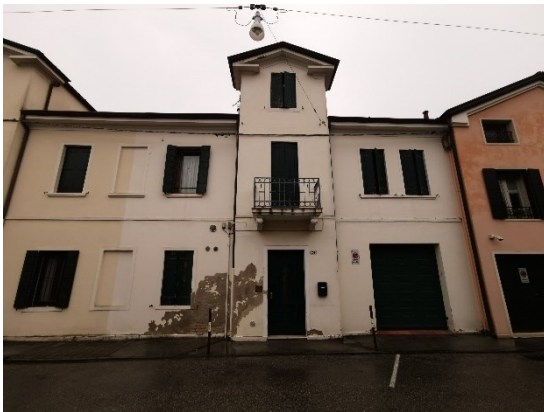
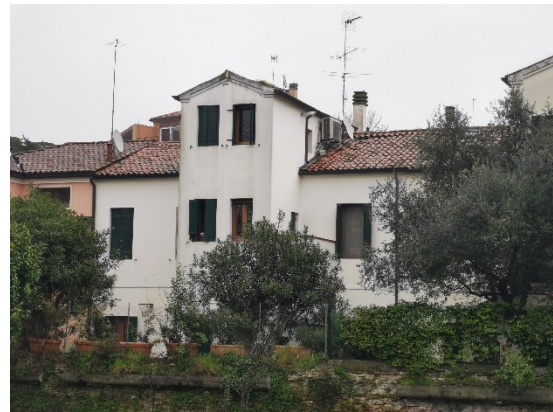
*Fig n. 10 e n. 11 - Rappresentazione della tipologia di fabbricato in cui è collocata l'unità abitativa.*

Il fabbricato, riconducibile come epoca di costruzione agli anni '10 / '20 del secolo scorso, è stato oggetto di un rilevante intervento di ristrutturazione nel 2000 ed è sviluppato in parte su due livelli e in parte su tre livelli di piano. L'abitazione dispone, sul fronte ovest, di un'area esterna di proprietà esclusiva posta a ridosso delle mura rinascimentali, completa il lotto immobiliare un garage ricavato all'interno del volume del fabbricato.

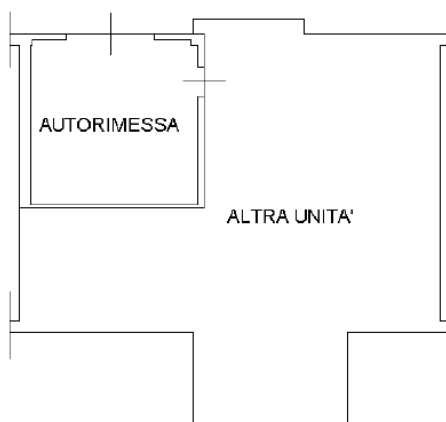
*Fig. 15 - Estratto planimetria catastale, relativa al garage*

Il lotto immobiliare è composto inoltre da un garage, posto all'interno del volume del fabbricato, con accesso direttamente su via Cristoforo Moro. Nella Fig. 15 di seguito proposta, viene raffigurata la planimetria catastale del garage depositata presso l'ufficio Provinciale-Territorio di Padova servizi catastali.

- l'accesso carraio avviene tramite un portone attestato sulla pubblica via. Il locale dispone anche di un accesso direttamente comunicante con la zona ingresso dell'abitazione al piano terra;
- il portone di accesso al garage è di tipo sezionale ad apertura manuale;
- la pavimentazione è in piastrelle di ceramica, mentre le pareti sono in parte intonacate a civile e tinteggiate e in parte, come il soffitto, rivestite in cartongesso prive di tinteggiatura;
- in merito alla conformità dello stato di fatto rispetto agli elaborati planimetrici catastali depositati presso l'ufficio Provinciale-Territorio di Padova servizi catastali, si rileva che a seguito delle rilevazioni condotte sul garage, non sono emerse sostanziali difformità.

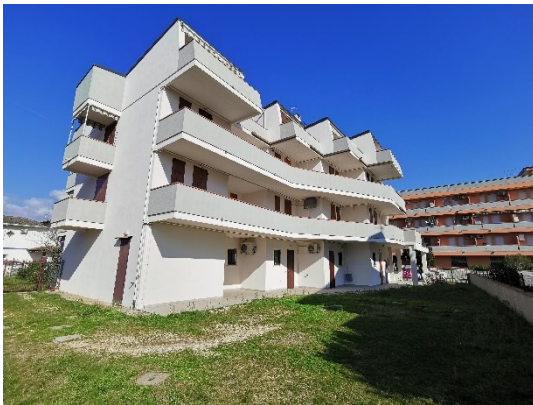
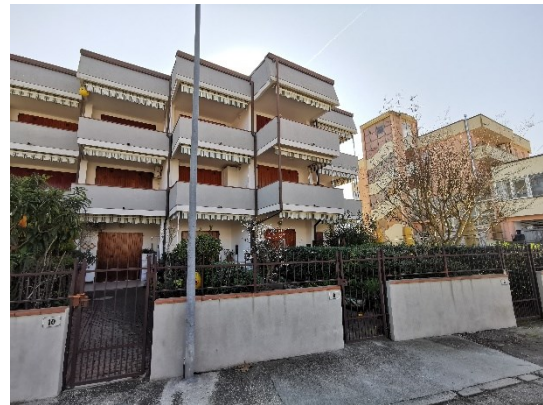
*Fig n. 21 e n. 22 - Rappresentazione della tipologia di fabbricato in cui è collocata l'unità abitativa.*

Nel complesso il fabbricato, riconducibile come epoca di costruzione alla fine degli anni '70 del secolo scorso, è sviluppato su quattro livelli di piano (compreso il piano terra) ed è dotato esternamente di uno scoperto esterno ad uso condominiale dove si trovano i vialetti di accesso alle proprietà private oltre che gli spazi di manovra a servizio di un parcheggio interno per gli automezzi.

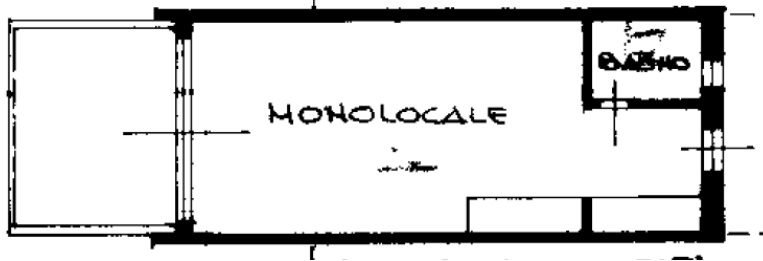
Fig. 23 - Estratto planimetria catastale relativa all'unità abitativa

Nelle fig. 23 di seguito proposta, è raffigurata la planimetria catastale dell'unità abitativa depositata presso l'ufficio Provinciale-Territorio di Ferrara servizi catastali.

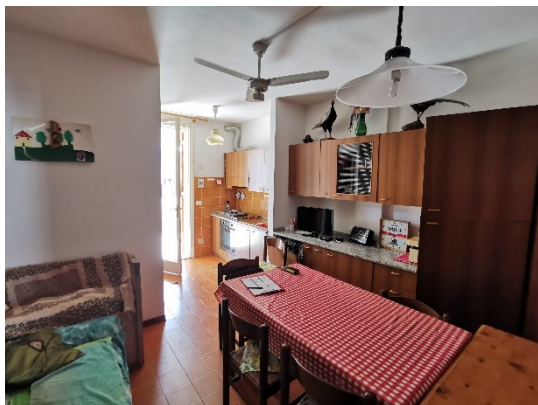
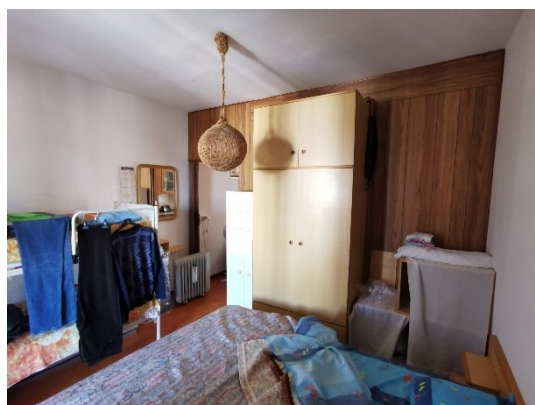
*Fig. 25– Panoramiche interne al piano primo*

- lo stato di conservazione/manutenzione dell'unità abitativa è da ritenersi normale;
- si segnala che, sempre da una analisi visiva durante il corso del sopralluogo, sia esternamente che internamente, limitatamente all'unità immobiliare oggetto di stima, non sono state riscontrate immediatamente visibili criticità particolari e problematiche connesse alla sua staticità (lesioni e/o crepe visivamente rilevabili). In riferimento a ciò, va

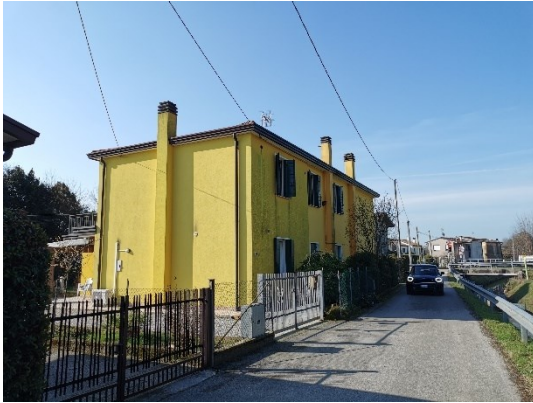
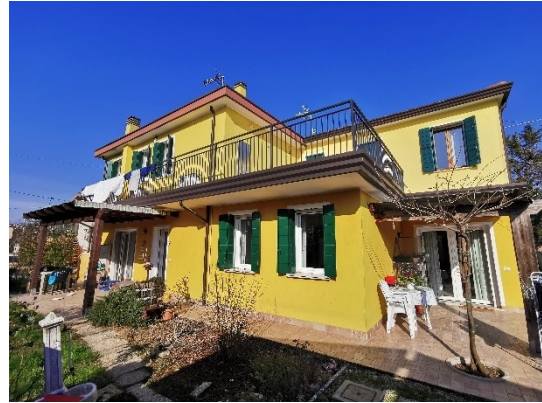
*Fig n. 28 e n. 29 - Rappresentazione della tipologia di fabbricato in cui è collocata l'unità abitativa.*

Nel complesso il fabbricato, oggetto di un rilevante intervento di ristrutturazione nel 2015, è sviluppato su due livelli di piano (piani terra e primo) e comprensivo di un'area esterna di proprietà esclusiva che confina a nord e a ovest con l'abitazione. Completa il lotto immobiliare un garage posto in un corpo separato sull'area esterna.

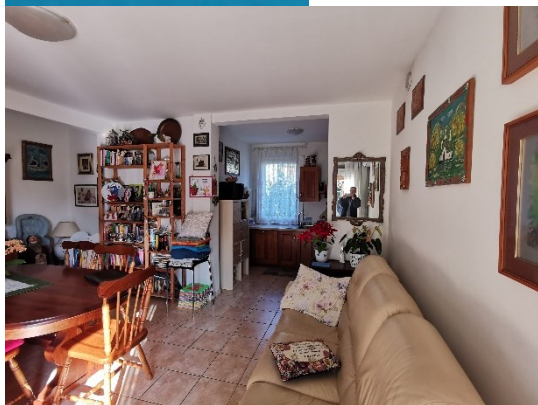
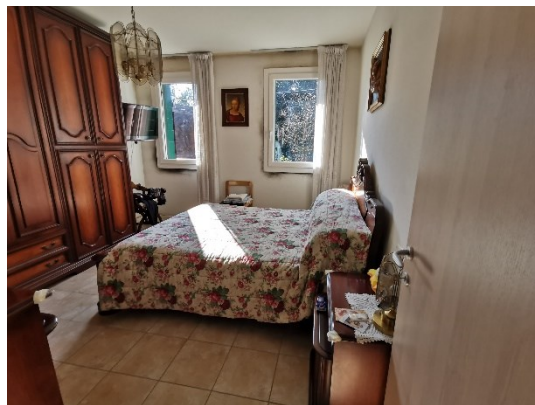
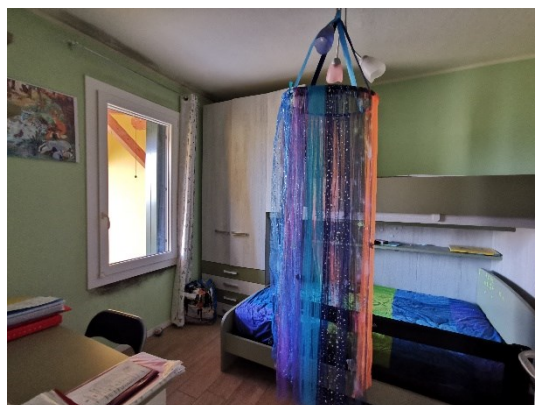
*Fig. 34– Panoramiche dell’abitazione*

- esternamente le pareti risultano rivestite con isolante termico con finitura superficiale rasata (cappotto), mentre internamente le pareti sono intonacate e tinteggiate. Si segnala la diffusa presenza di muffe sulle pareti e sui soffitti localizzate in particolare sul contorno dei serramenti e sugli angoli dei locali; tali fenomeni hanno comportato un deterioramento degli intonaci con evidenti manifestazioni di distacco e/o sfarinamento degli stessi;

- nella camera matrimoniale al piano primo, sul soffitto, si segnala che l'intonaco risulta deteriorato a causa della presenza di infiltrazioni di acqua;

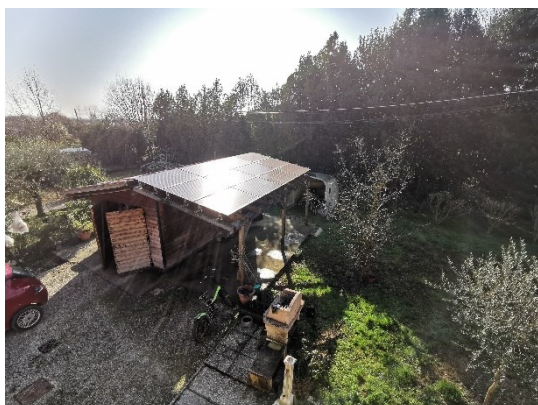
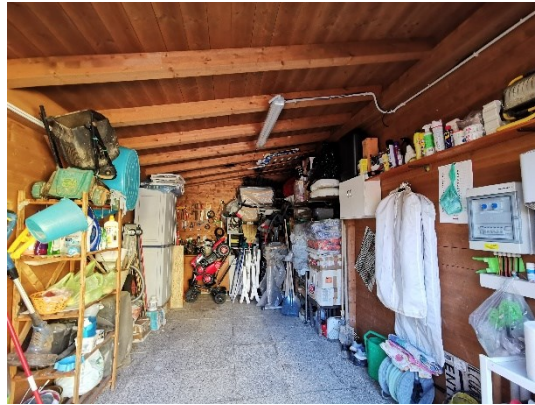
*Fig. 35– Panoramiche del garage*

- l'accesso avviene dall'area esterna in comune con l'abitazione;
- la struttura dei locali è in legno sia delle murature che della copertura, quest'ultima si presenta inclinata ad una falda con manto di copertura in coppi;
- a lato del locale garage è presente un pergolato dotato, sulla copertura, di impianto fotovoltaico a servizio dell'abitazione;
- il locale garage ha un'altezza media di circa 2,60 m;
- in merito alla conformità dello stato di fatto rispetto agli elaborati planimetrici catastali depositati presso l'ufficio Provinciale-Territorio di Padova servizi catastali, si rileva che a seguito delle rilevazioni condotte in sito non sono emerse sostanziali difformità.
