“MOBILIFICIO S.G.A. DI SECH GIUSEPPE & C. SAS”

LIQUIDAZIONE GIUDIZIALE N. 88/2023

PERIZIA DI STIMA IMMOBILI SITI
IN SERNAGLIA DELLA BATTAGLIA (TV)

Treviso, 28/03/2024

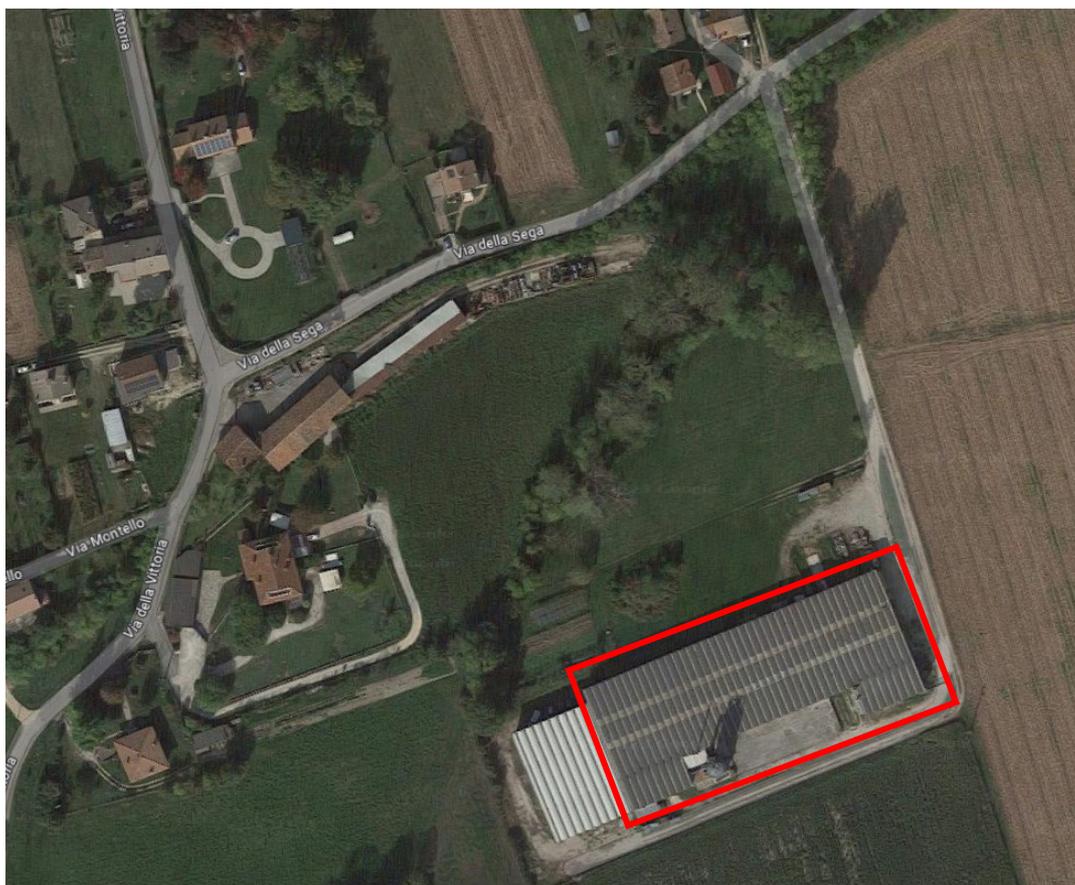
Foto 2 – Ingrandimento area artigianale su zona agricola

Il capannone è costituito da una superficie in pianta a “C” con corpo principale di larghezza pari a circa 32m (suddivisa in due campate) e lunghezza di 100m (suddivisa in 10 campate da 1m ciascuna); sul prospetto sud due corpi da 8m per 20m fuoriescono dall’allineamento della facciata, ponendosi simmetricamente ai fianchi.

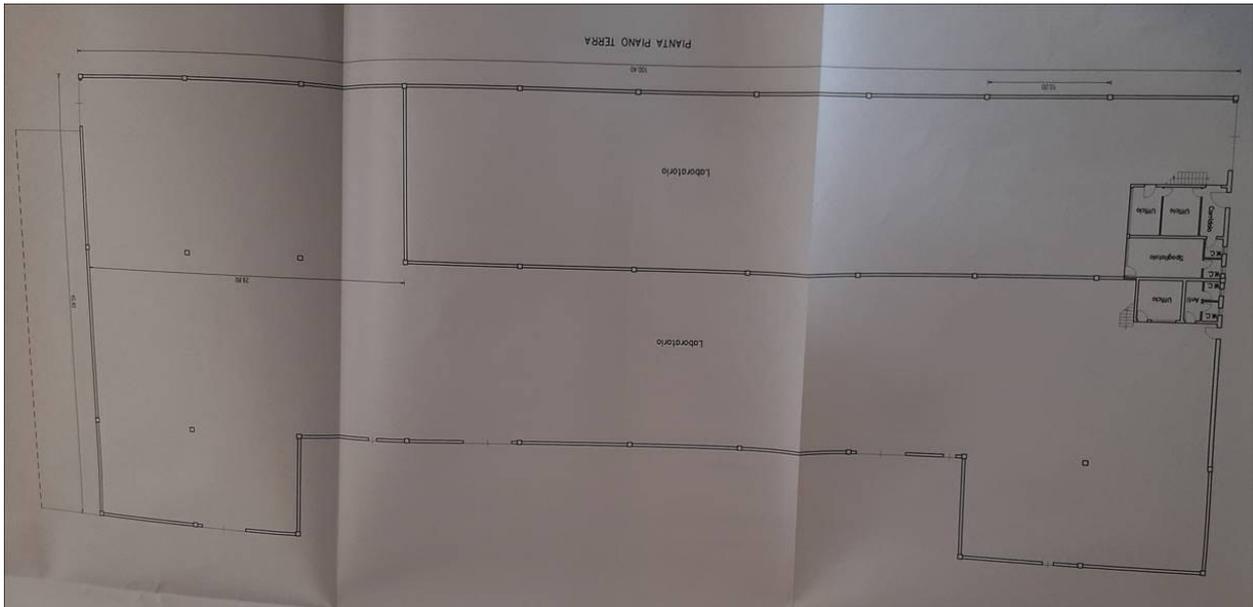
Foto 3 – Planimetria progetto DIA 2002 (mancano solo i servizi posti nell'angolo a sud)

Sull'asse mediano del corpo principale sussiste la suddivisione tra le due unità (v. foto 3):

- L'unità Nord è il sub. 9, che occupa una superficie lorda di 16,2m x 70m (1x7 campate), per una superficie lorda di circa 1.134mq al piano terra – comprensiva di 56mq lordi dedicati a spogliatoi e servizi igienici a est – e 56 mq lordi di locali uffici e archivi al piano primo, sopra gli spogliatoi. All'esterno (sub. 10) è presente una corte esclusiva di 550 mq, posta sul fronte est.
- L'unità Sud è il sub. 11 e comprende tutta la superficie rimanente, quantificabile in circa 2.430mq lordi al piano terra – comprensivi di 7 mq di servizi igienici a sud e di 25 mq lordi dedicati a spogliatoi e servizi igienici a est – e 25 mq lordi di locali uffici e archivi al piano primo, sopra gli spogliatoi. All'esterno (sub. 12) è presente una corte esclusiva di 1.111 mq, posta sul fronte sud.

Dal sopralluogo si è appurato che la planimetria della suddivisione del capannone nei due subalterni interni corretta è quella relativa alla DIA pratica PA202185 del 2002 (coincidente con la planimetria catastale), ma sono presenti anche i servizi igienici a sud-ovest realizzati con la pratica DIA PA2006/094 del 2006 nel sub. 11. La planimetria del 2006 non coincide con l’esistente per via della parete divisoria tra le unità che avrebbe dovuto essere demolita ma ciò non è stato fatto.

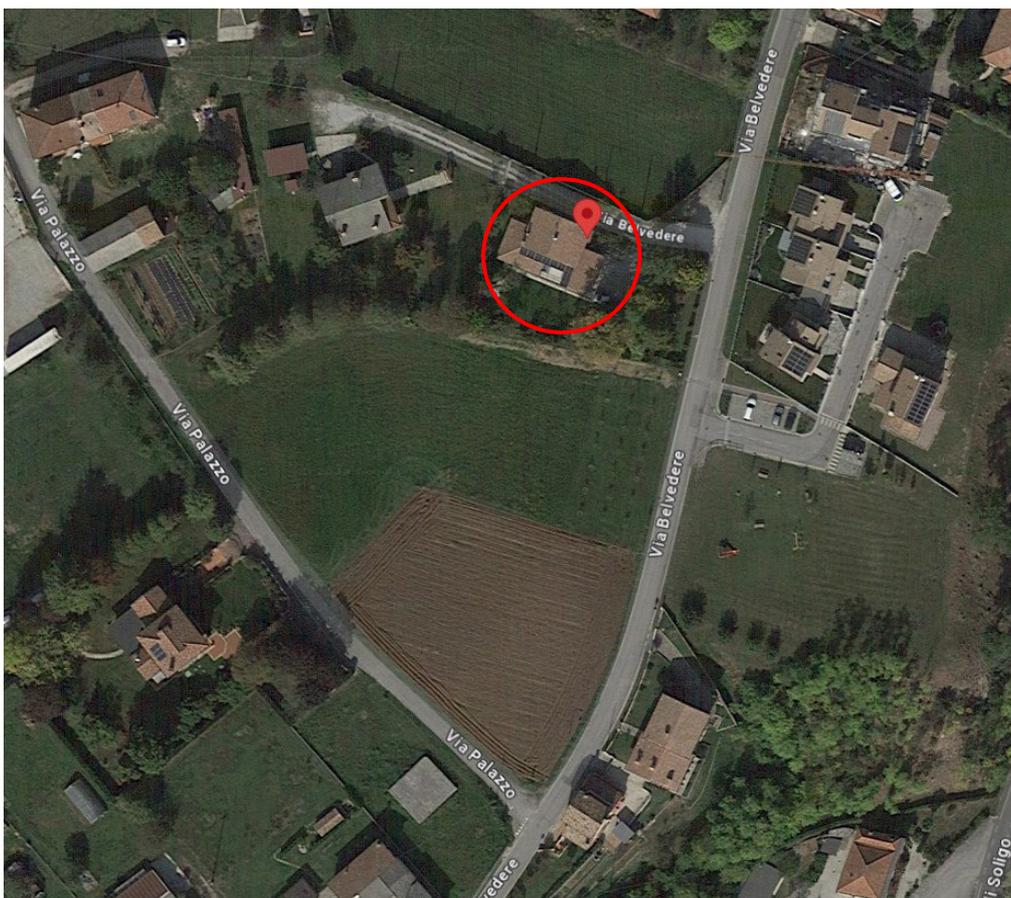
Foto 2 – Ortofoto immobile

L'immobile è costituito da un corpo originario edificato negli anni '60, suddiviso in due piani fuori terra della dimensione di 8,00m x 11,00m, successivamente ampliato nel 1995 con la realizzazione in adiacenza dello stesso di un corpo ad "L" ad ovest costituito da un piano interrato e da una sala al piano terra con corpo scale di collegamento. Ad est è presente un porticato coperto da 9,00m x 4,5m.

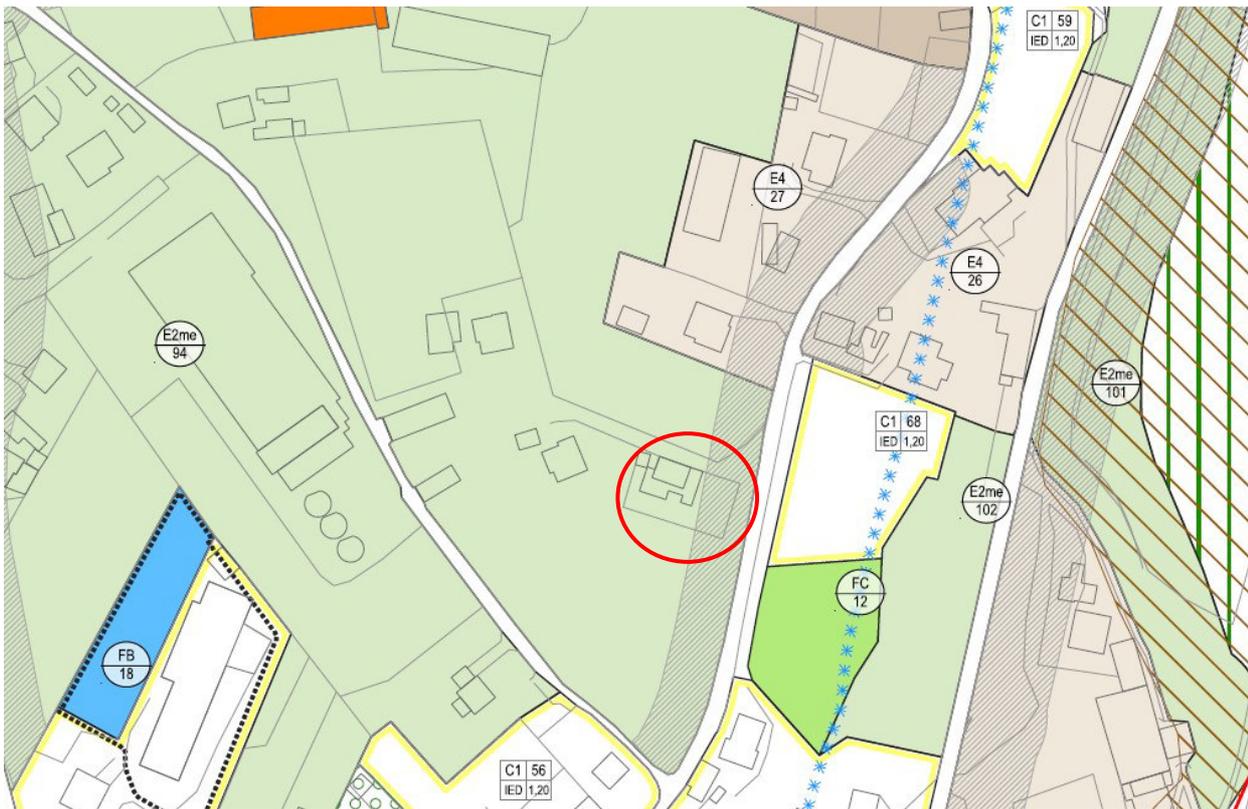
Foto 3 – Estratto Tavola 3_4 PI – Area Falzè Nord

Parte del giardino (a est) è sotto vincolo delle fasce stradali (art. 44 NTO).
