TRIBUNALE DI TREVISO
Sezione Esecuzioni Immobiliari
Esecuzione immobiliare n. 315/2022

ELABORATO PERITALE

Oggetto della presente perizia è un'unità immobiliare a destinazione residenziale in Via Villa 112 a Segusino posta su tre piani fuori terra, piano terra, primo piano e soffitta, parte di un più ampio fabbricato in linea costruito a inizio Novecento.

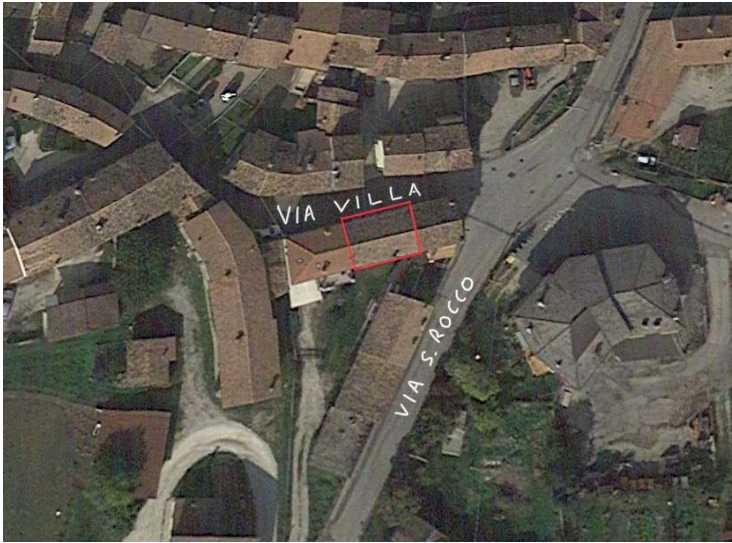
Individuazione del fabbricato oggetto di pignoramento su foto aerea (da Google Earth, modificato)

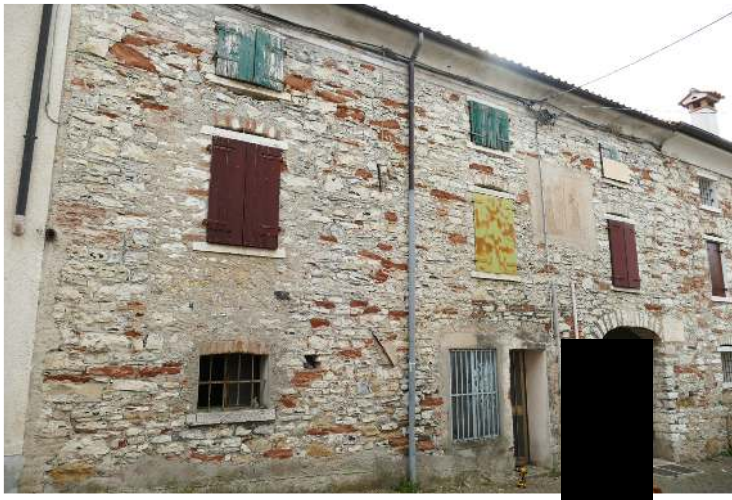
Fabbricato oggetto di pignoramento visto da Via Villa (facciata nord)

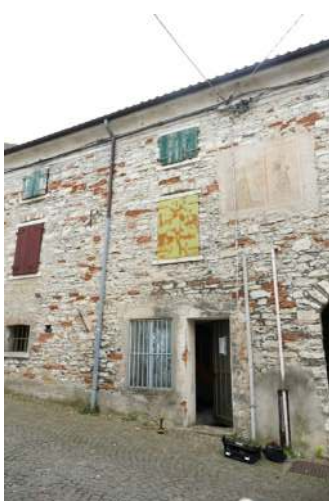
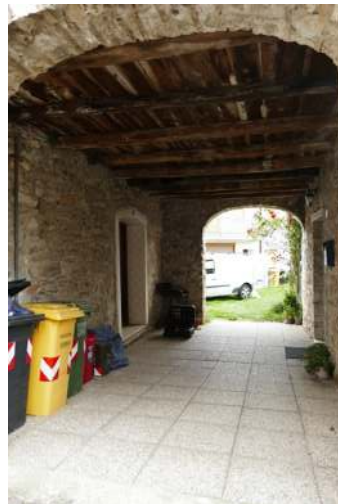
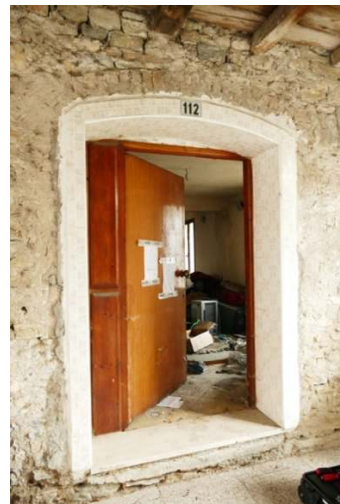
All'immobile si accede mediante due ingressi, uno posto direttamente su via Villa, l'altro sotto il portico ad arco passante.

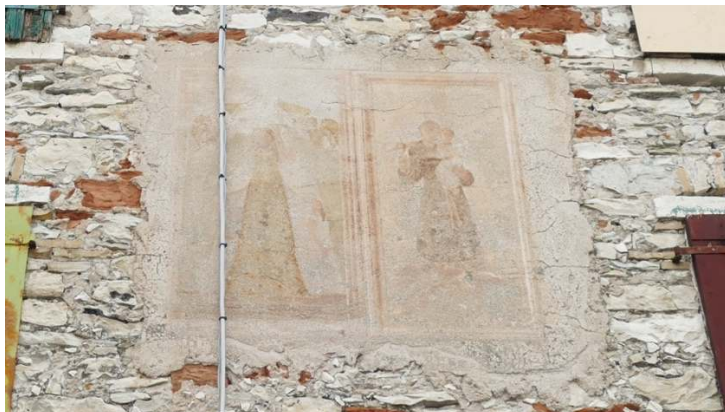
Dipinto in facciata sul quale vige obbligo di conservazione

Il fabbricato non è sottoposto a vincolo storico o monumentale ai sensi del D.Lgs 42/2004 Parte Seconda; tuttavia, è classificato dal Comune di Segusino come edificio storico tutelato dal P.I. come da scheda B/724 (Allegato 5) che segnala in particolare un dipinto sulla facciata con obbligo di conservazione.

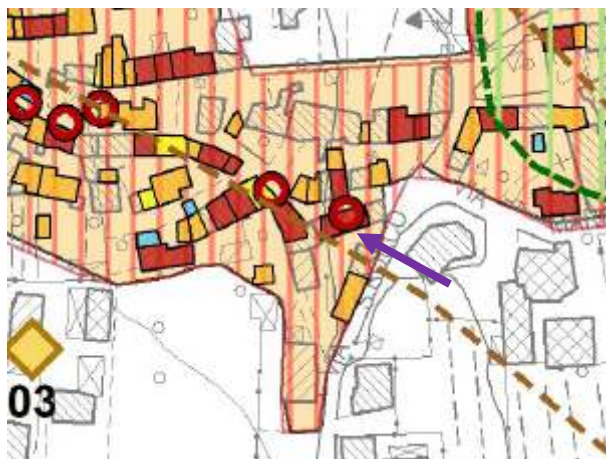
Estratto dal P.I. Tavola_03_02 Vincoli: indicato dalla freccia viola il fabbricato caratterizzato da grado di protezione 1
