**TRIBUNALE ORDINARIO DI TREVISO**  
**SEZIONE ESECUZIONI IMMOBILIARI**

**ESECUZIONE IMMOBILIARE N. 377/2022**

**N. 2 LOTTI**  
Comune di Mogliano Veneto  
Appartamenti ad uso uffici - piano 1°

**PERIZIA DI STIMA**

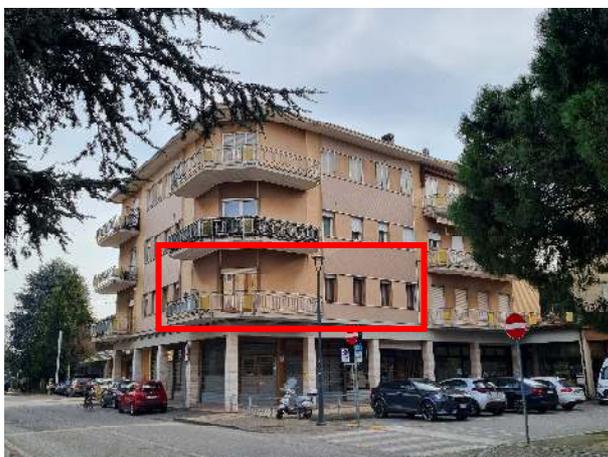
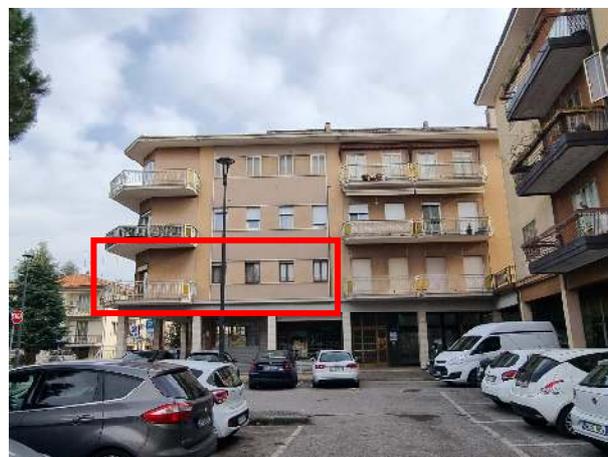
Trattasi di unità immobiliare ad uso direzionale (uffici) sita al piano 1° con annesso magazzino al piano 4°, senza garage, facente parte del complesso condominiale "CEOLIN", edificato nel 1968, articolato su complessivi quattro piani fuori terra, di cui il piano terra a destinazione commerciale (negozi) e i soprastanti tre piani a destinazione mista residenziale e direzionale. L'ingresso all'immobile avviene dal porticato del fronte che delimita ad ovest piazza Pio X. L'appartamento, con esposizione nord ed ovest e doppio affaccio, su Piazza Pio X ad ovest e su via Tavoni a nord, presenta una superficie utile di complessivi 91,50 m<sup>2</sup> ed è costituito dai seguenti locali:

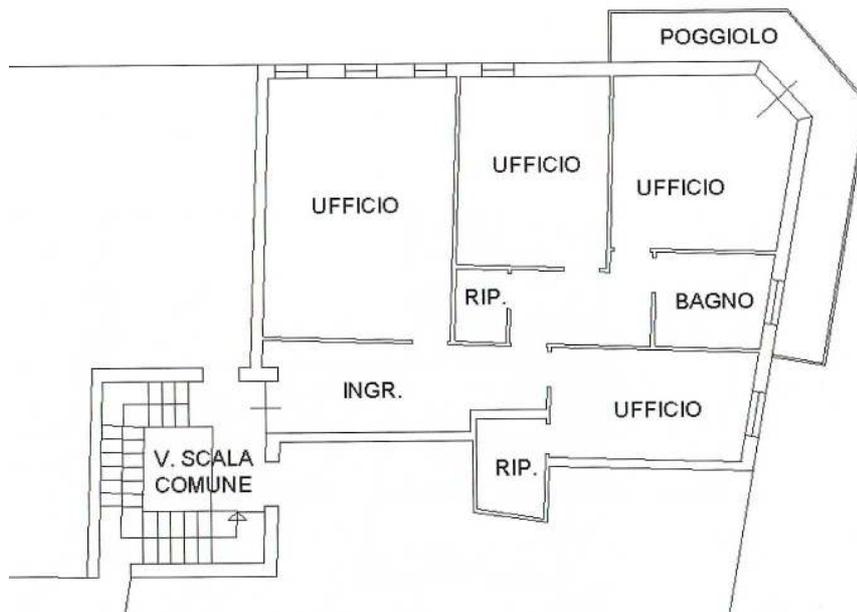
Planimetria catastale dell'unità immobiliare

Tuttavia si segnala che la planimetria catastale in atti presso la banca dati dell'Agenzia del Territorio è lievemente difforme rispetto allo stato dei luoghi accertato in sede di sopralluogo in quanto la parete divisoria tra l'ingresso e l'"ufficio" adiacente è stata demolita. Pertanto, per la conformazione delle planimetrie catastali allo stato di fatto risulta necessario un aggiornamento catastale, avendo preventivamente provveduto alla sanatoria edilizia delle modeste difformità eseguite in assenza del titolo edilizio abilitativo.

lievemente difforme rispetto allo stato dei luoghi in quanto è stata demolita, in assenza di titolo edilizio, la parete di separazione tra l'ingresso e l'ufficio attiguo.

Si rende pertanto necessario, previa regolarizzazione edilizia, l'adeguamento delle planimetrie catastali mediante deposito presso l'Agenzia del Territorio di una **pratica di Variazione Catastale con procedura DOCFA telematica**, i cui costi si stimano in complessivi € **1.000,00** (oneri professionali e diritti), Iva ed oneri accessori esclusi.

Dai rilievi eseguiti in loco, si riscontra che lo stato di fatto risulta lievemente difforme rispetto ai titoli rilasciati, a seguito dell'abbattimento della parete di separazione tra l'ingresso e l'ufficio attiguo eseguito in assenza del titolo abilitativo. Trattandosi di difformità interne di modesta entità che non hanno comportato variazioni dei parametri urbanistici (aumento di volume o di superficie abitabile) né tanto meno modifiche alle parti strutturali dell'edificio, la loro regolarizzazione edilizia si attua mediante l'istituto della **Comunicazione di Inizio Lavori Asseverata (C.I.L.A.) in sanatoria ai sensi dell'art. 6 bis, comma 5, del D.P.R. 380/2001** e s.m.i., il quale prescrive che "La mancata comunicazione asseverata dell'inizio dei lavori (CILA) comporta la sanzione pecuniaria di euro 1.000,00".

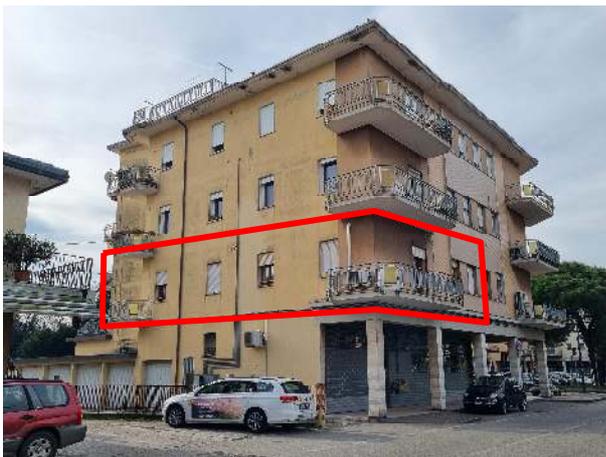
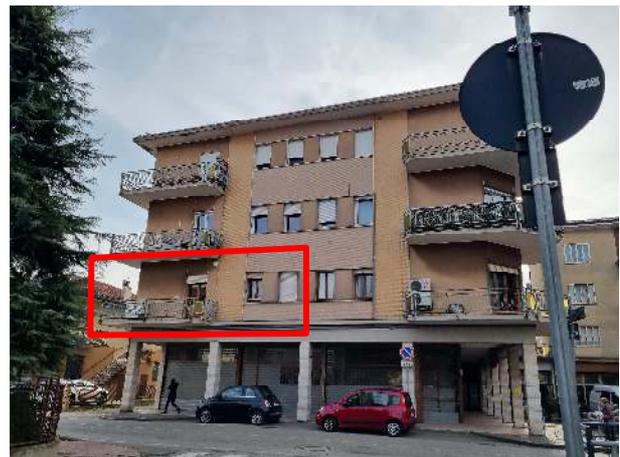
Trattasi di unità immobiliare ad uso direzionale (uffici) sita al piano 1° con annesso magazzino al piano 4°, senza garage, facente parte del complesso condominiale "CEOLIN", edificato nel 1968, articolato su complessivi quattro piani fuori terra, di cui il piano terra a destinazione commerciale (negozi) e i soprastanti tre piani a destinazione mista residenziale e direzionale. L'ingresso all'immobile avviene dal
