ESECUZIONE IMMOBILIARE R.G.E. n. 406/2022

CONSULENZA TECNICA d'UFFICIO

Appartamento al piano terra e ripostiglio/garage al piano interrato

PERIZIA DI STIMA

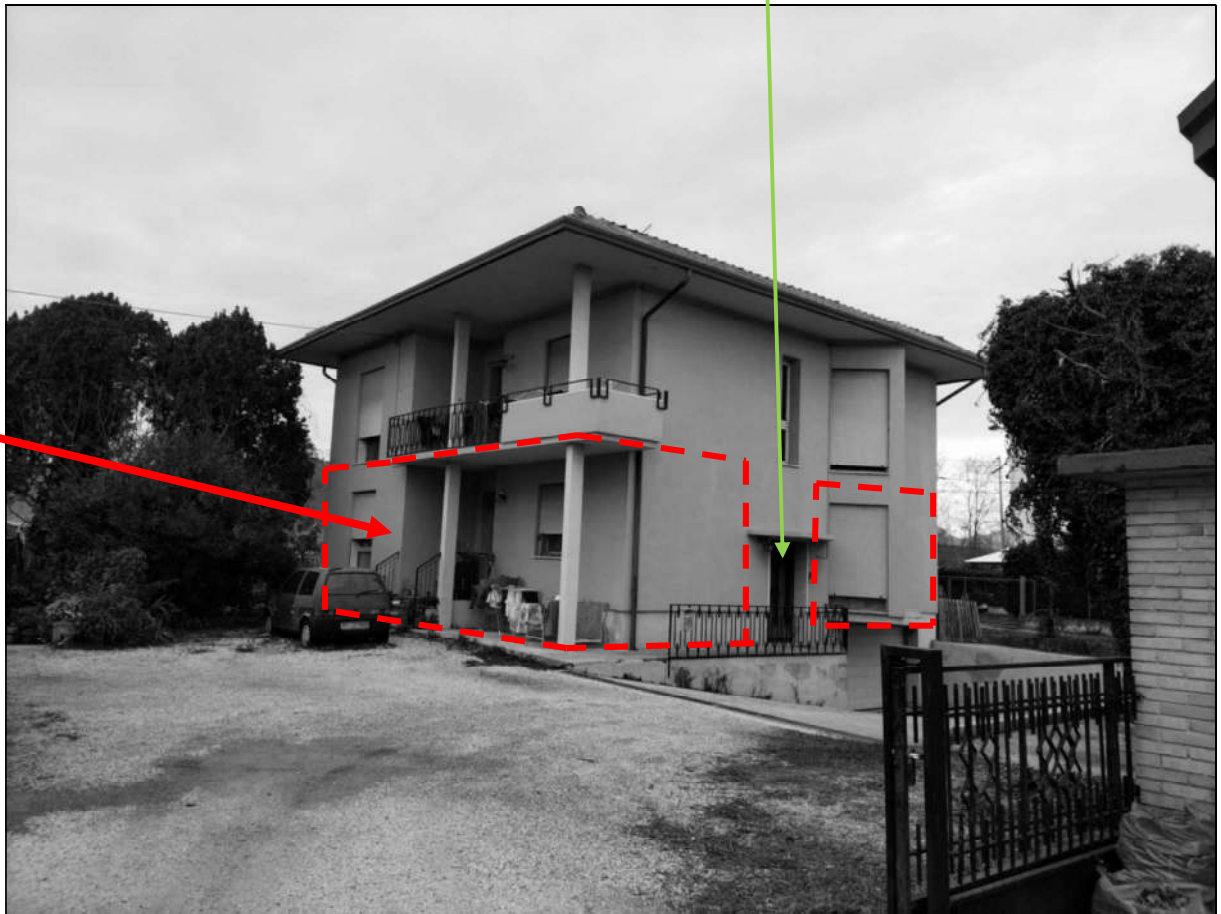
Ingresso appartamento posto al piano primo (non oggetto di esecuzione)

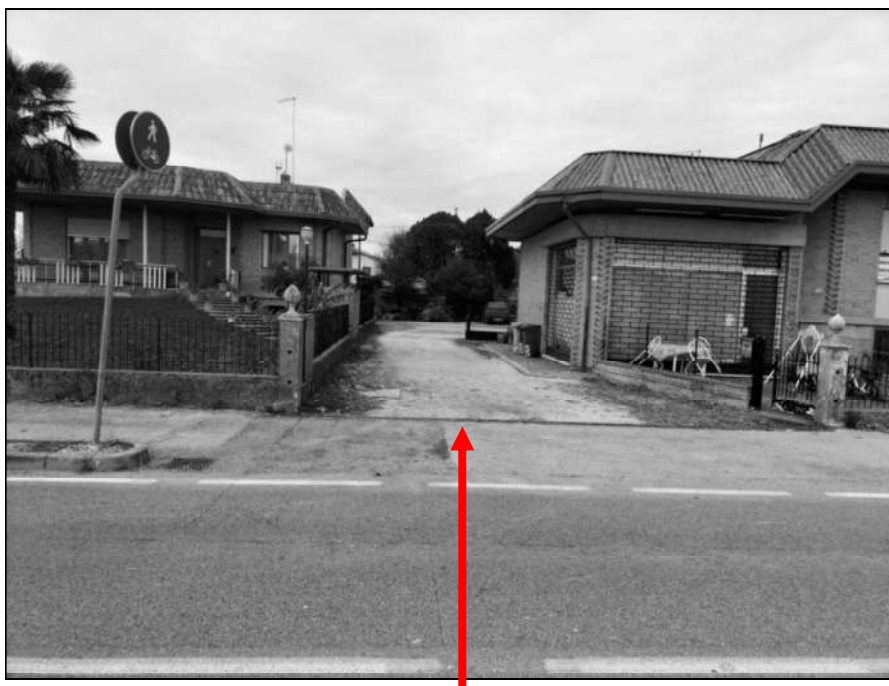
l'accesso pedonale e carrabile agli immobili avviene, tramite un vialetto in ghiaia dalla via Feltrina Vecchia, dalle aree scoperte comuni con altre unità abitative; all'appartamento al piano terra si accede direttamente dall'area scoperta comune posta a Sud dell'edificio, al garage/cantina interrati tramite una rampa posta a Sud dello stesso, il tutto come da foto seguente:

accesso pedonale e carraio dalla via Feltrina Vecchia (posto a Est dell'edificio)

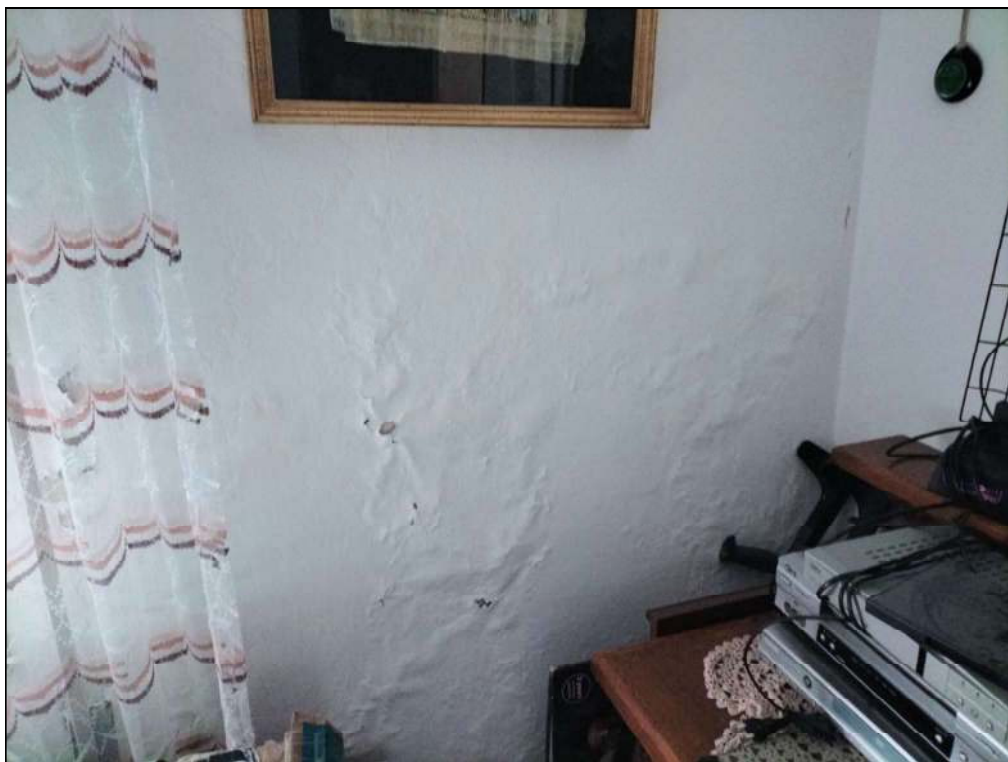
Vista interna murature locale ufficio a Sud

La realizzazione dell'edificio, e quindi degli immobili staggiati, come precedentemente detto, risale all'anno 1963; le costruzioni in tale periodo venivano realizzate con modeste attenzioni per i materiali usati e in generale per l'impiantistica e finiture in genere. Lo stato attuale delle finiture interne dell'appartamento sono pessime, si sono rilevate evidenti problematiche derivanti da infiltrazioni d'acqua dai sovrastanti locali e di umidità di risalita sulle murature sia interne che perimetrali, vedasi foto seguente:

- necessita di una totale ristrutturazione, i lavori di ristrutturazione si possono quantificare **indicativamente** in € 1.000,00/mq., mq. da rapportarsi al totale della superficie commerciale indicata al precedente punto 6);
- vetustà del fabbricato e stato generale di conservazione pessimo;
- classificazione energetica dell'immobile in fascia "G".
