TRIBUNALE di TREVISO

Esecuzione Immobiliare n. 68/2023

### DESCRIZIONE dei BENI

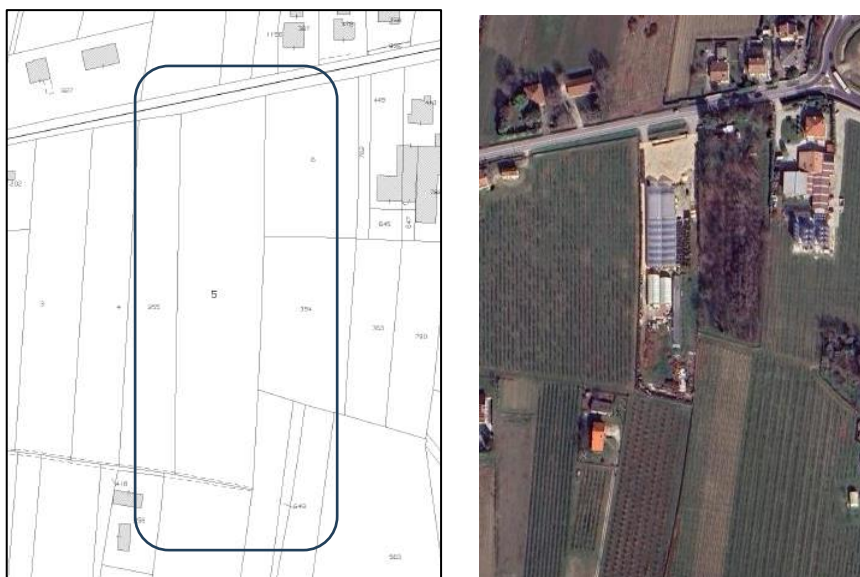
*Estratto di mappa e fotogrammetria aerea [fonte GoogleMaps]*

CONFINI: il mn. 5 confina a NORD con Via Postioma; a EST con i mn. 6-394 e 650 (terreni, proprietà di terzi); a SUD con il mn. 16 (terreno proprietà di terzi); a OVEST con il mn. 255 (terreno proprietà di terzi).

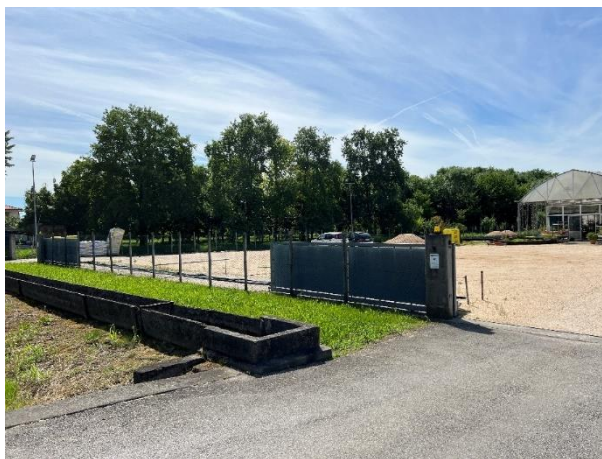
Il bene oggetto di pignoramento è situato nella frazione di Catena di Villorba (TV) lungo via Postioma al civico n. 16, nella porzione di collegamento tra i Comuni di Villorba e Carbonera (fraz. Vascon), dalla quale si accede al lotto tramite due accessi carrabili.

*Accessi al lotto*

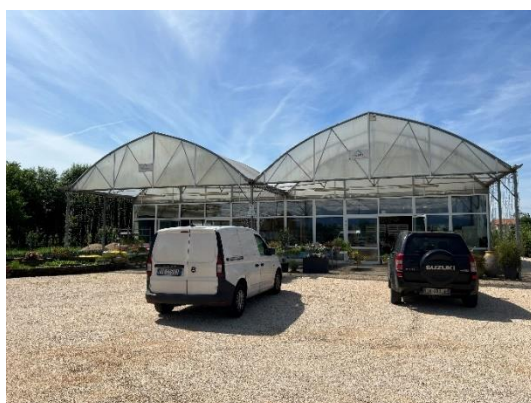
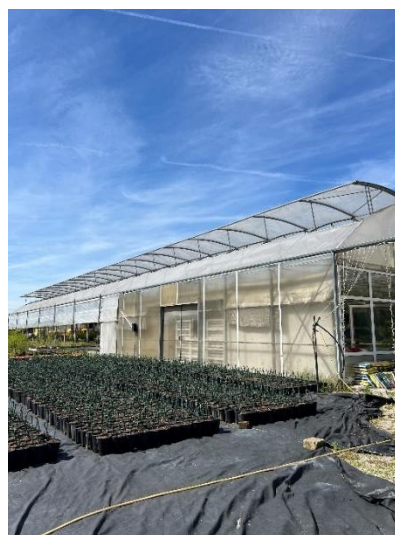
*SERRA A1: fronte nord e fronte est*

La SERRA A1, che presenta una pianta regolare (19,34 x 60,17 metri) su due campate, è costituita da una struttura in acciaio zincato con copertura (una per ciascuna campata) e pannelli laterali di tamponamento in materiale plastico, in parte apribili; sul fronte principale, la copertura aggetta per realizzare una sorta di “porticato” aperto su 3 lati.

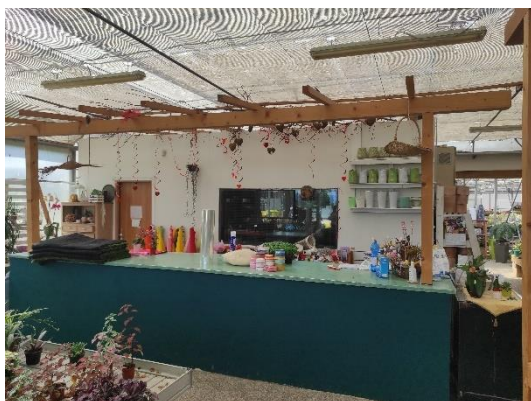
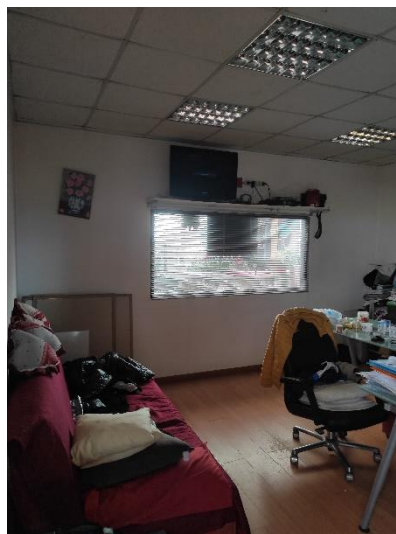
*Ufficio*

blocco che ospita un locale uso *Ufficio*, un *Bagno* e un *Antibagno*.

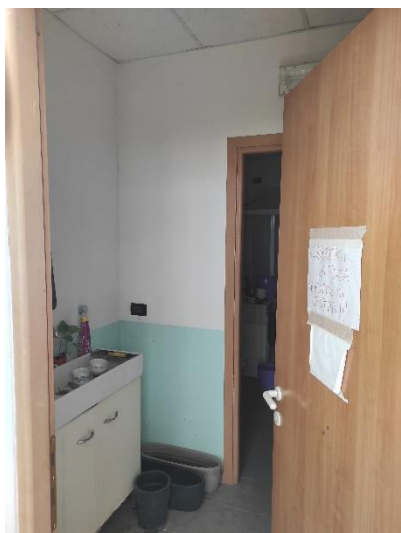
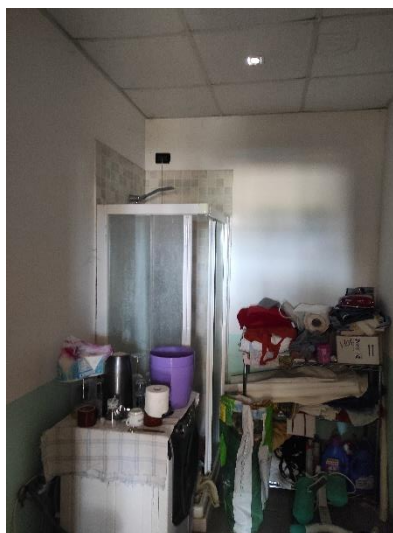
*Antibagno e Bagno*

Il pavimento della serra A1 è rivestito in lastroni di graniglia lavata, sormontati da listoni di materiale plastico effetto parquet nell'Ufficio, e da piastrelle di grande dimensione nell'Antibagno e nel Bagno, dove piastrelle sono utilizzate anche per rivestire parte delle pareti; i locali, provvisti di un controsoffitto costituito da telaio metallico e pannelli in cartongesso con illuminazione integrata, presentano un'altezza netta interna pari a cm 270 nel Bagno e Antibagno, e a cm 278 nell'Ufficio.

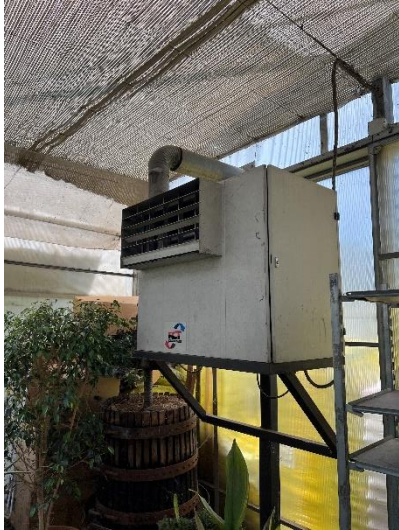
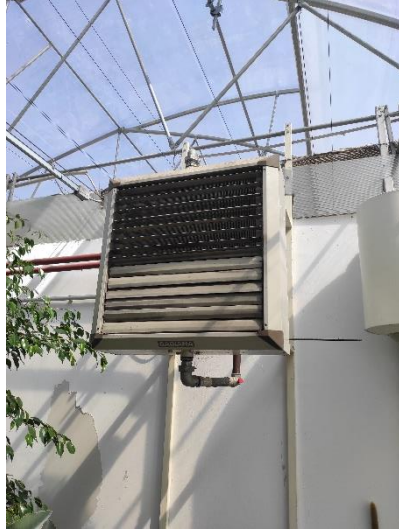
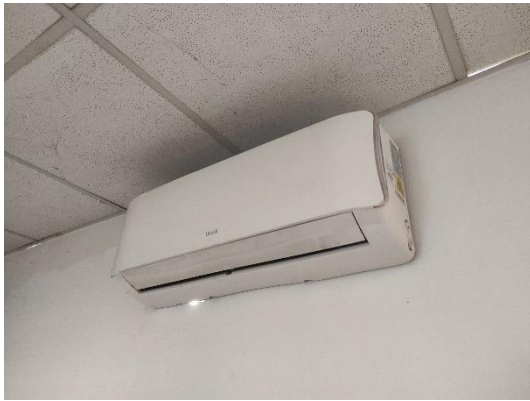
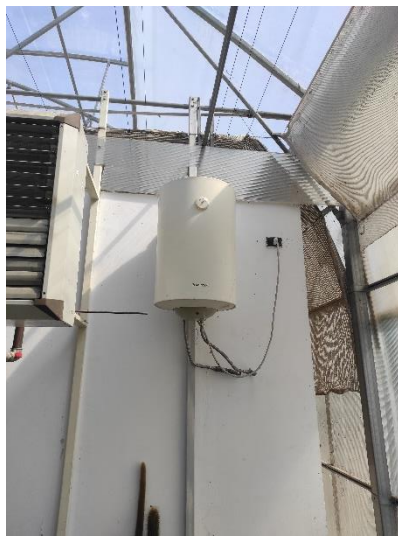
All'interno della serra sono collocati aerotermini per il riscaldamento degli ambienti, alcuni di marca RCT (sembra alimentati a gasolio) altri di marca SABIANA (probabilmente collegati alla caldaia a cippato).

All'interno dell'Ufficio è installato uno split di marca UNICAL, la cui macchina esterna è collocata all'interno della serra, lungo la parete del Bagno; qui si rileva anche un boiler elettrico, marchio ARISTON, per la produzione di acqua calda sanitaria del Bagno.

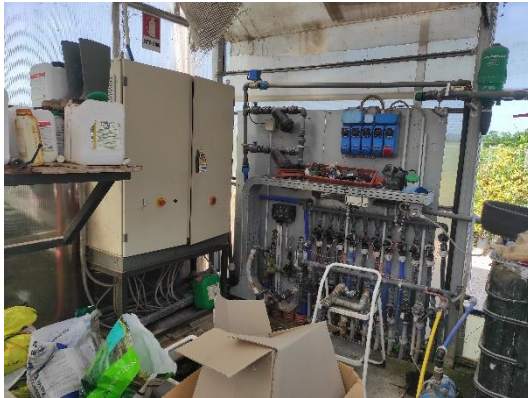
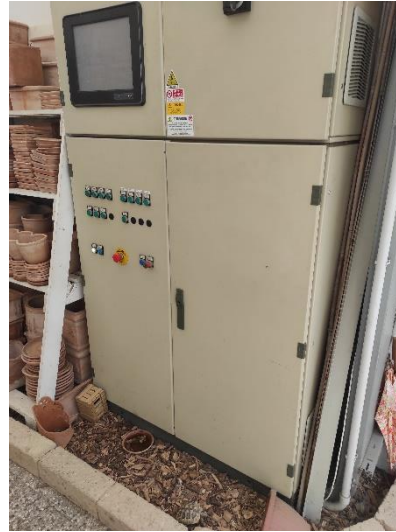
All'interno della serra A1 sono installati impianti di irrigazione comandate da opportune centraline.

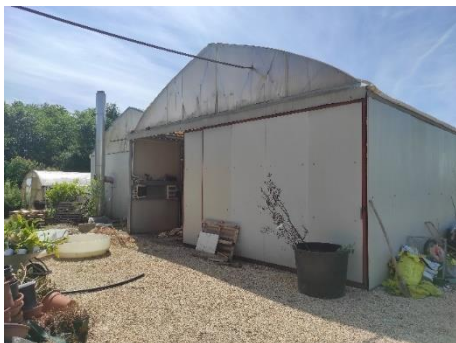
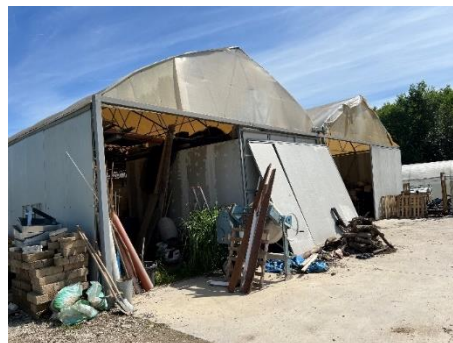
*Fronti nord e sud*

2) "A2" → collocata a sud della A1, questa serra, anch'essa riscaldata, attualmente funge da zona di deposito/stoccaggio oltre che da "centrale termica", essendo in essa installata la caldaia a cippato posta a servizio sia di A1 che di A2. La SERRA A2 è costituita da due campate affiancate, la più a ovest delle quali leggermente più lunga (20,14 x 8,14 metri) rispetto a quella a est (18,15 x 8,05 ml), costituita da una struttura in metallo con sovrastante copertura in materiale plastico; i tamponamenti laterali sono costituiti da pannelli sandwich, i portoni collocati sui fronti minori sono scorrevoli.

- **SERRA A2**: superficie coperta rilevata in (8,18 x 20,14) + (8,00 x 18,15) metri contro (8,10 x 20,05) + (8,00x18,05) ml indicati nella Tavola 2, rien-

tranti nella tolleranza costruttiva; sono presenti partizioni interne non indicate nelle tavole grafiche; le altezze rilevate (345-536 cm) sono superiori a quanto indicato nella Tav. 2 (330-520 cm) e non rientranti nell'ambito della tolleranza costruttiva. Infine, a parere dello scrivente, la presenza di so-lai/getti in c.a. fa venir meno il carattere di "stagionalità" del manufatto.

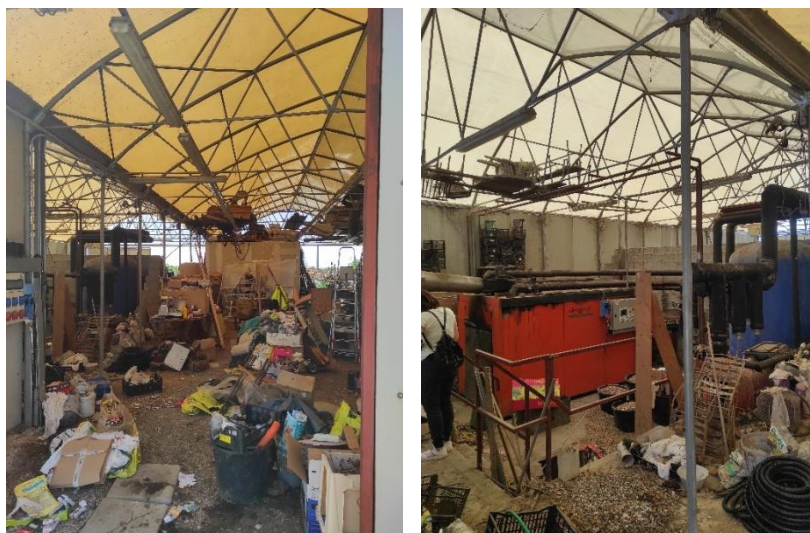
*Campata maggiore (ovest) e minore (est)*

Nella campata minore è stata realizzata una vasca con solaio in c.a. e pareti in blocchi di cemento, all'interno della quale sono collocati, oltre serbatoi di

accumulo e impianti vari, una caldaia marca HEIZOMAT mod. RHK-AK 300 (SN 3041096) di potenza 300 kW alimentata a cippato che dovrebbe garantire il riscaldamento di entrambe le serre (A1 e 2); la restante porzione di campata presenta una soletta in c.a. destinata allo stoccaggio del cippato. L'occupante ha tuttavia segnalato che la caldaia non viene utilizzata (e non ha saputo precisare se essa sia funzionante o meno) e che per il riscaldamento viene utilizzato il gasolio stoccato in un serbatoio fuori terra collocato all'esterno della Serra A1.

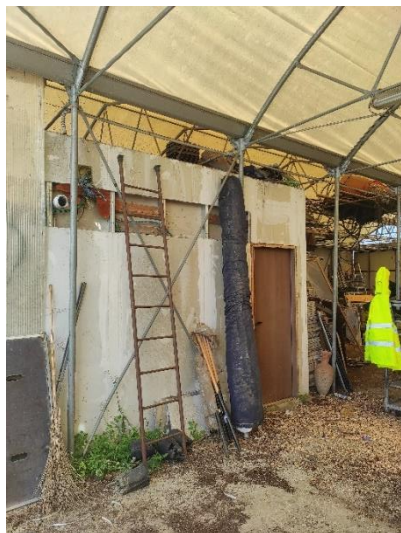
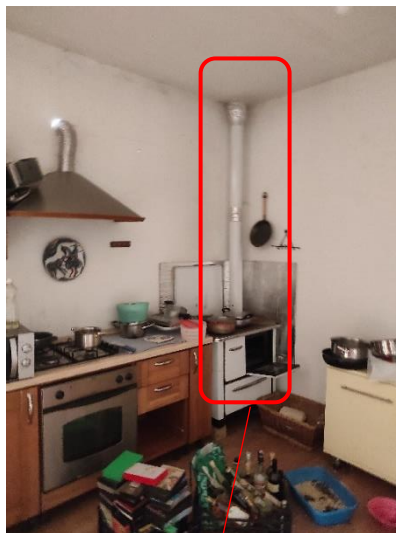
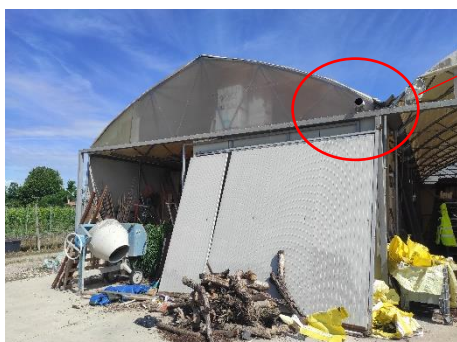
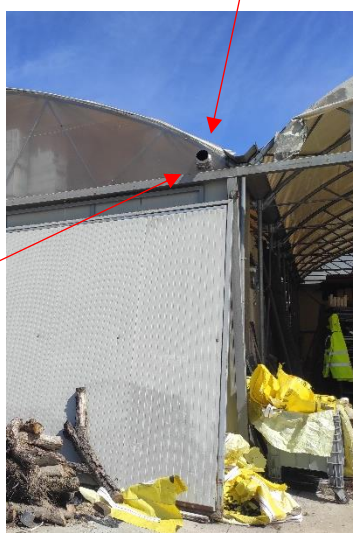
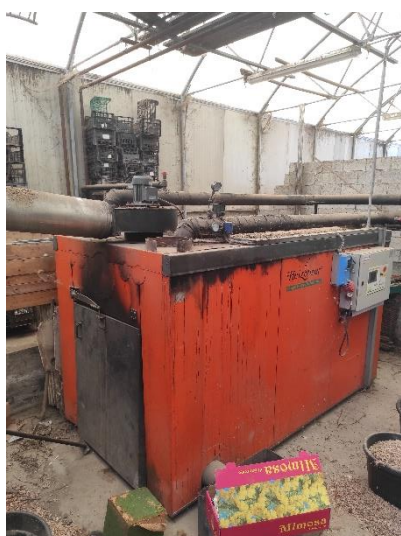
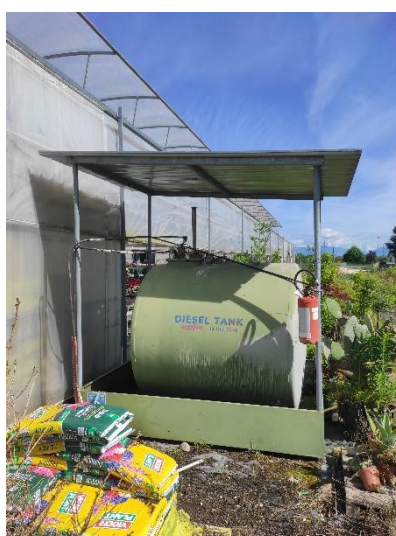
*Caldia e serbatoio esterno*

Si precisa infine che, benché richiesta, non è stata fornita copia del Libretto dell'impianto e/o documentazione tecnica, né alcuna indicazione di una sua eventuale registrazione al Catasto Impianti della Regione Veneto.

Nella porzione sud della campata maggiore è stato ricavato, tramite pareti in cartongesso, un vano provvisto di una porta di accesso, con listoni in materiale plastico, effetto legno, posati sopra al pavimento in terra battuta (presente in tutta la campata maggiore); si precisa che in sede di sopralluogo

il vano risultava adibito a cucina, provvisto di stufa economica con canna fumaria collegata con la facciata sud.

Per realizzare ciò si ritiene che vadano rimosse tutte le partizioni interne (cartongessi, bagno e relativi impianti), gli impianti fissi e quant'altro non posseda

carattere temporaneo, per un costo che forfettariamente si stima in € 15.000,00.

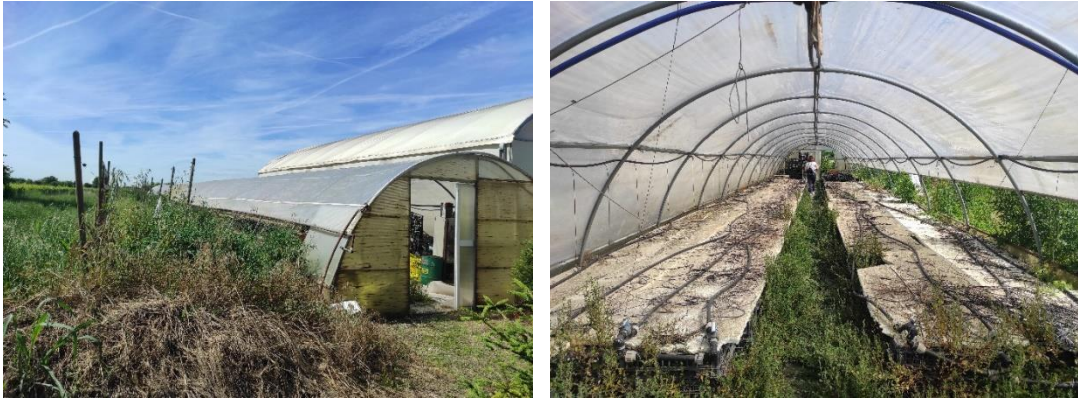
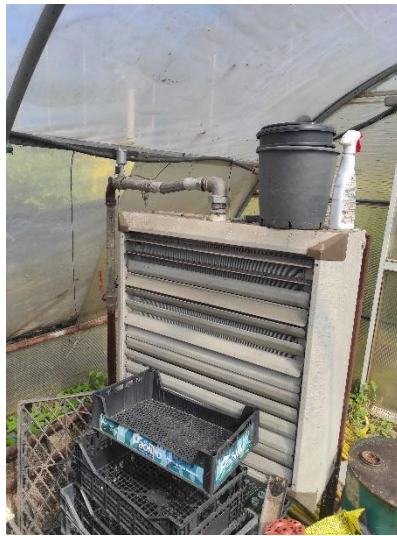
3) "B" → manufatto a carattere temporaneo e pianta regolare (4,93 × 48,30 metri), costituito da una struttura in metallo a tunnel rivestita da teli plastificati; internamente non è presente alcun tipo di pavimentazione, mentre si rileva un aerotermo e l'impianto di irrigazione.

- **SERRA B**: superficie coperta rilevata in 4,93x48,30 metri contro 5,00x48,00 ml rappresentati, rientranti nella tolleranza costruttiva; l'altezza netta interna, rilevata in 244 cm risulta inferiore a quanto indicato (260 cm); sebbene sia presente un aeroterma e l'impianto di irrigazione, si ritiene che il manufatto posseda le caratteristiche per poter essere utilizzato "stagionalmente".
